商南县众鑫石材有限公司湘河镇红鱼村
楼房沟大理石矿
矿山地质环境保护与土地复垦方案

2025年3月

编制单位：陕西奥杰矿业科技有限公司

矿山地质环境保护与土地复垦方案

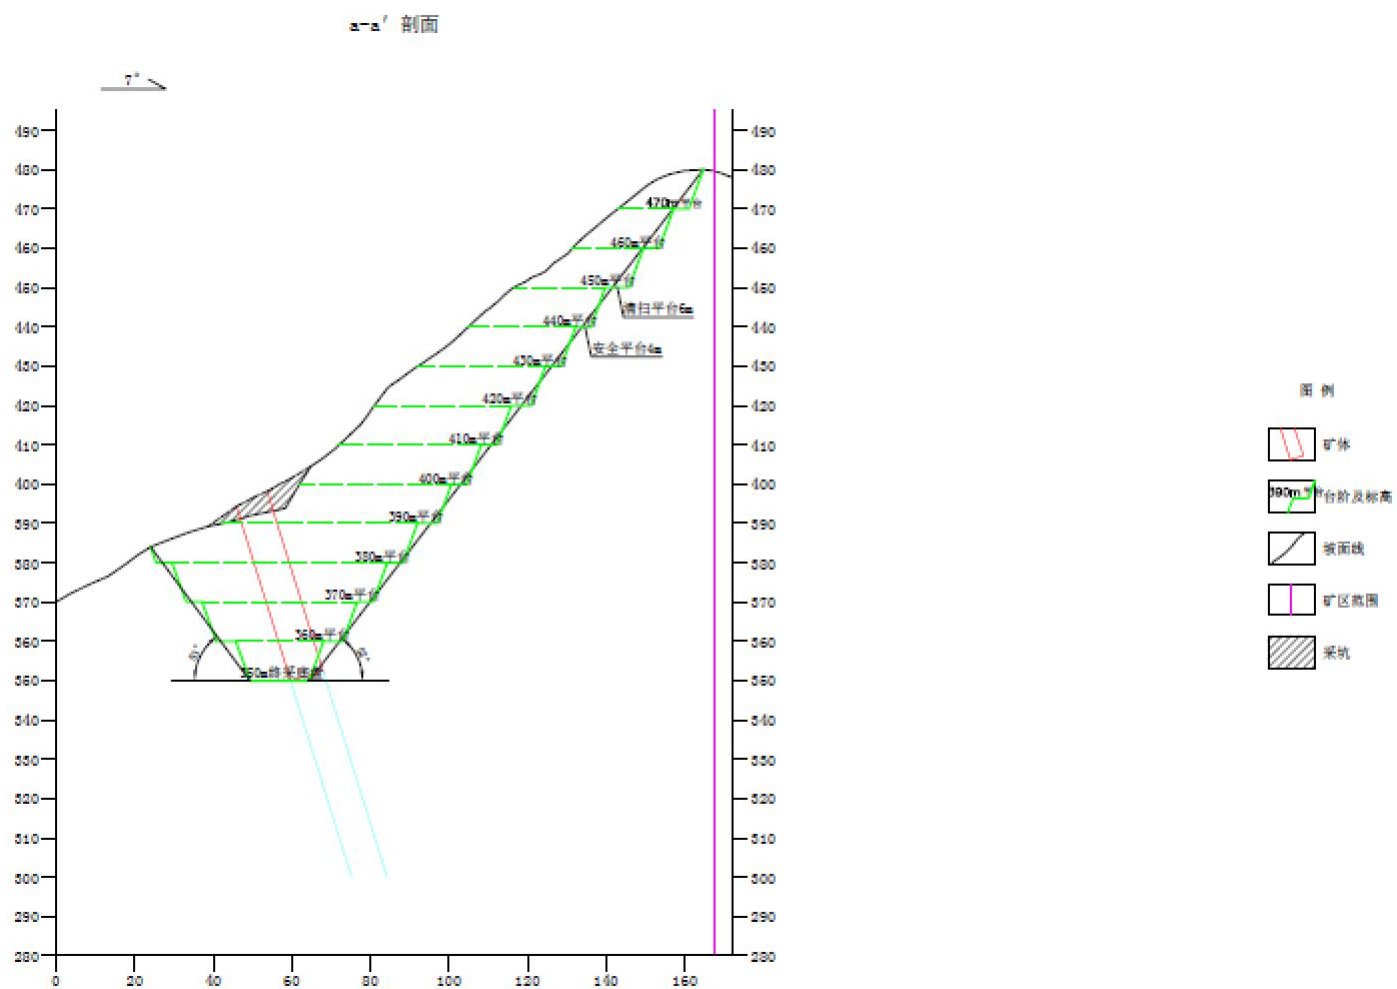
图 1-2 K1 矿体开采终了境界剖面图 (1:1000)

根据圈定的露天开采境界计算矿体露天境界内采剥总量为 205.47 万 m³，其中剥离量 182.94 万 m³，矿石量 22.53 万 m³，平均剥采比 8.12m³/m³。

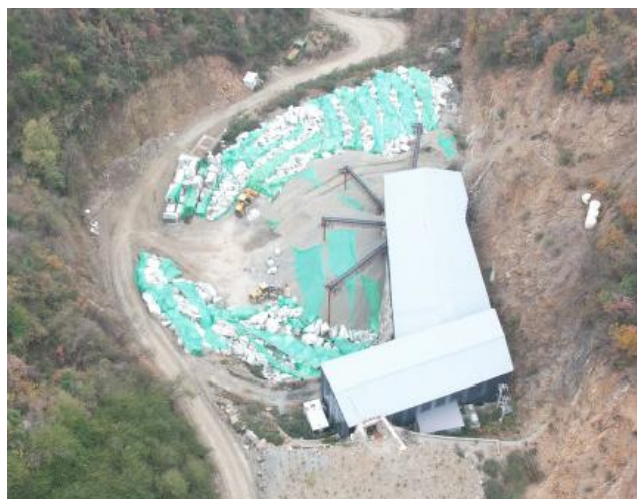
照片 1-1 工业场地

工业场地：矿山工业场地位于矿区西南部，楼房沟支沟沟口，地势较为平坦处，工业场地包括加工车间、堆料场等，基础设施完善（见照片1-1）。占用土地类型为采矿用地，面积约为0.2025hm²。

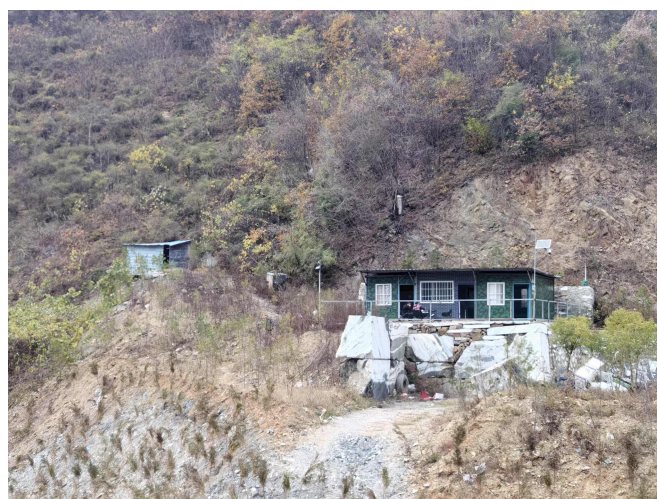
照片 1-2 办公生活区

办公生活区：矿山办公生活区位于工业场地东北侧约210m处，地势较为平坦处，包括办公室、值班室（见照片1-2）。占用土地类型为采矿用地，面积约为0.0354hm²。

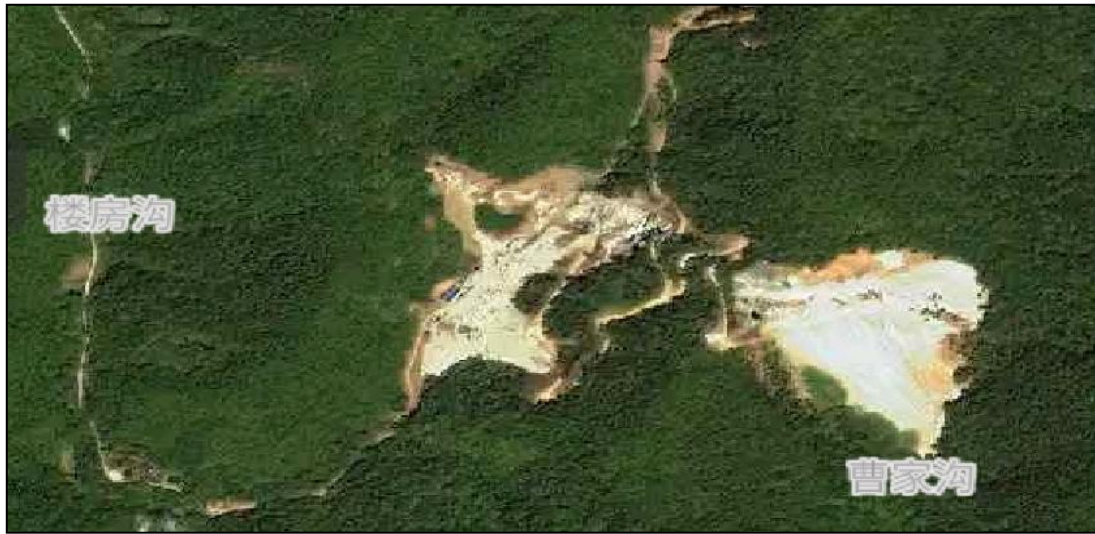
图 1-5 矿山开采现状卫星影像图

根据实地调查，2017 年至今商南县众鑫石材有限公司对 K1 矿体的小沟东坡和曹家沟西坡进行了不同程度露天剥离和生态恢复治理活动，在矿区内形成了不同形态的采坑 3 个，CK1 号采坑长度 130 米，宽度 66 米，剥离最大深度 120 米；CK2 号采坑长度 86 米，宽度 52 米，最大深度 40 米。CK3 号采坑长度 76 米，宽度 20 米，最大深度 15 米。4 处恢复治理区，一个工业场地和生活办公区及矿山道路。

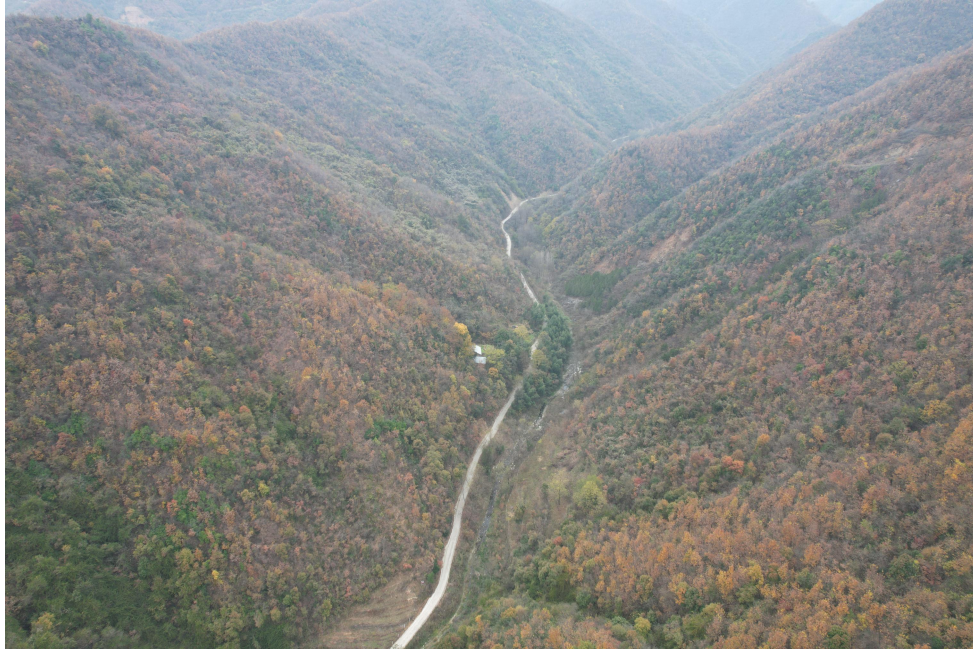
照片 2-1 低山地貌（镜像 185°）

矿区地处秦岭南麓、鹞岭山脉东段南坡，区内山高坡陡，沟壑纵横，坡度较大，地形切割较剧烈，大部分地区沟谷切割较深，呈“V”字型，海拔标高一般为 300—450m，最低标高 300 米（小沟与楼房沟汇水点），最高标高 690 米（小沟脑），属中—低山区。地形地貌条件复杂程度属中等。（照片 2-1）。

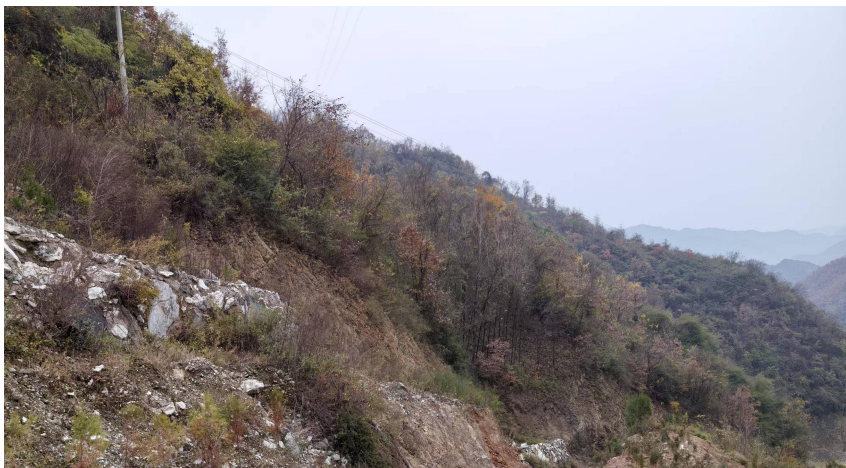
照片 2-2 矿区植被（镜像 124°）

矿区地势总体为南高北低，属低山剥蚀地貌单元。矿区山坡上植被较发育，纯林多、混交林少；单层林多，复层林少；油松多，其它树种少；主要为松树、马尾松、麻栎、棕榈、灌木和杂草，植被覆盖率约 86%。（见照片 2-2）。

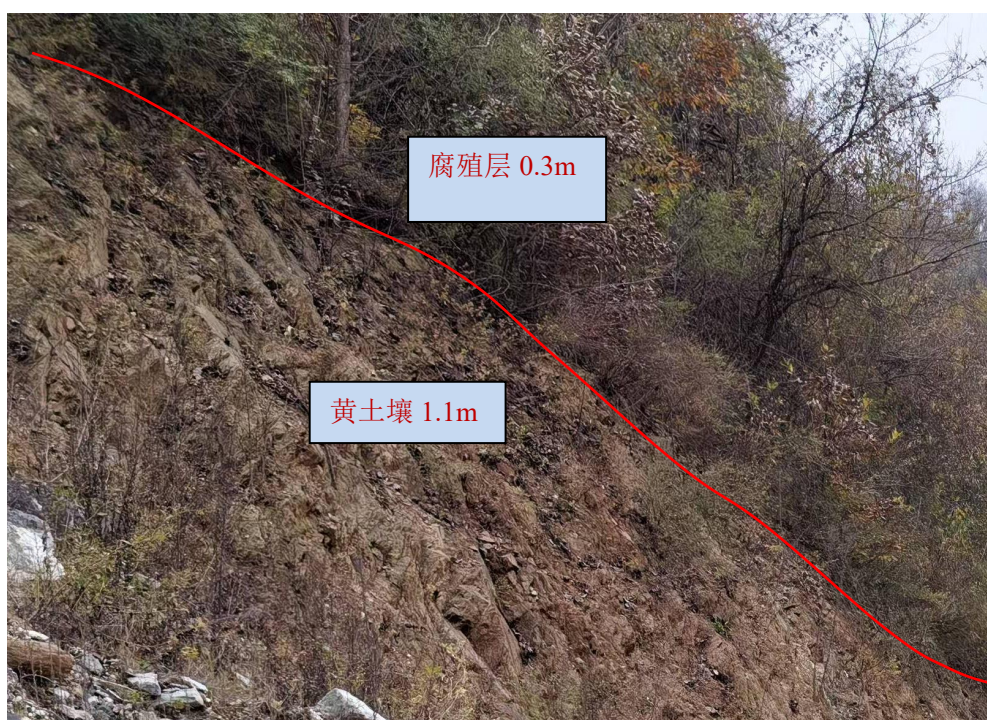
照片 2-3 矿区林地土壤剖面

评估区内土壤属黄壤土，为第四系残坡堆积层覆盖。表层上部为黄褐色、灰色粘土、粉砂质粘土，含腐植质及植物根须，厚度 0.2~0.3m 不等；下部为棕黄色、细腻结构体黏土，由大小不等的岩石碎块或颗粒组成，层理不明显。从垂直剖面看，表层为风化强烈的岩石细屑，下面的岩石矿物分解较差，具有较大棱角碎块。根据矿区及周边开挖面看，矿区范围内岩石大部分裸露地表，覆土层很薄，有机质含量低；在矿区后头沟和条头沟内洼地和山脚灌木林地上土层厚度大，可达 0.5-3m，有机质含量>2%，富含铁、铝氧化物，盐基饱和度低，土壤 pH 值约为 7.5。（见照片 2-3）

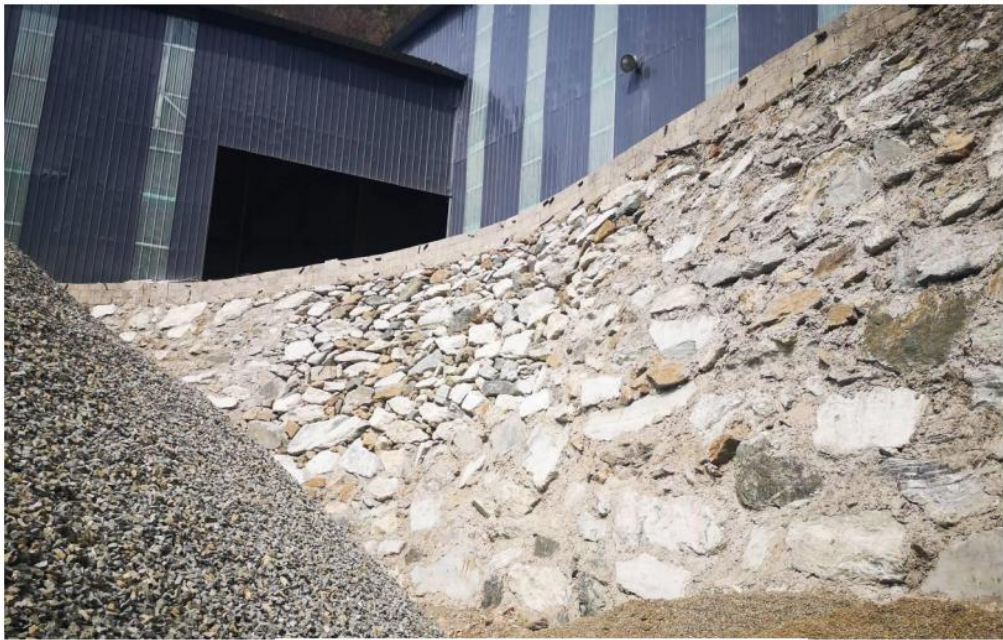
照片 2-6 加工区挡墙

年度	主要治理类容		执行情况
第一年	矿山地质环境治理	两处崩塌隐患，两处不稳定废渣堆进行治理	已执行
第二年	矿山地质环境治理	工业场地，排土场修建浆砌石挡墙，截排水沟	已执行 80%
第三年	土地复垦	已开采的采场平台复土，绿化、监测	矿山未开采，未执行
第四年	土地复垦	已开采的采场平台复土，绿化、监测	矿山未开采，未执行
第五年	土地复垦	采场平台全面复垦	矿山未开采，未执行

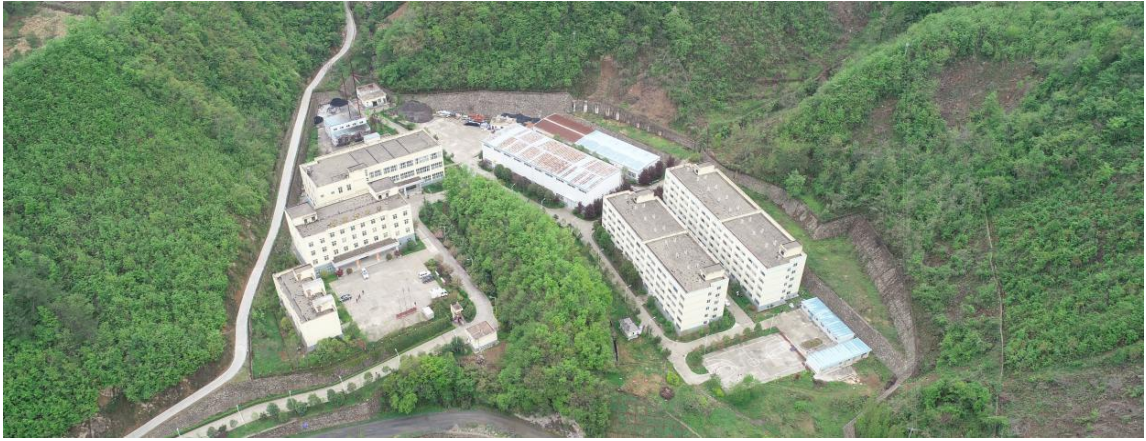
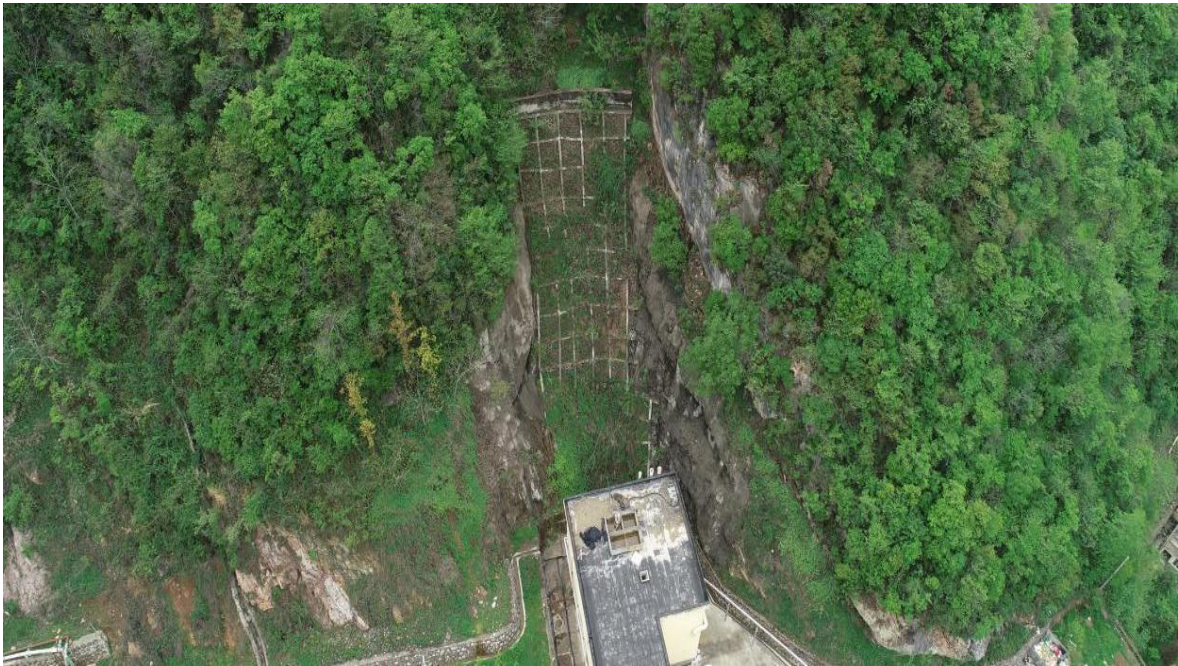
由于千家坪钒矿矿山已建的一期工业场地大部分地处撞子沟沟道，工程建设大面积的开挖了坡脚，引发了个别的滑坡地质灾害，据收集资料和现场调查，矿山自2010年以来，共治理区内滑坡地质灾害3处，分别为试化楼西侧高边坡治理、锅炉房滑坡治理、生活区滑坡治理，共计修建重力式挡墙6391m³，修建排水沟长200m，锚杆+喷混、锚杆框架梁等防护边坡面积45810m²，上述治理工程共计投入资金265.26.94万元，均取得了良好的治理效果（照片2-11、2-12）。

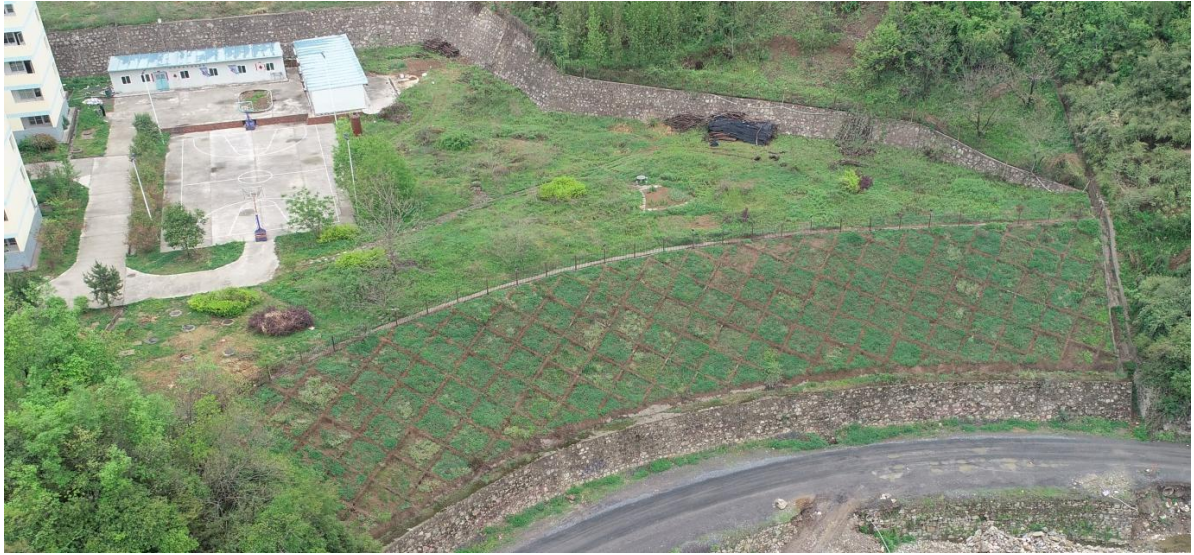
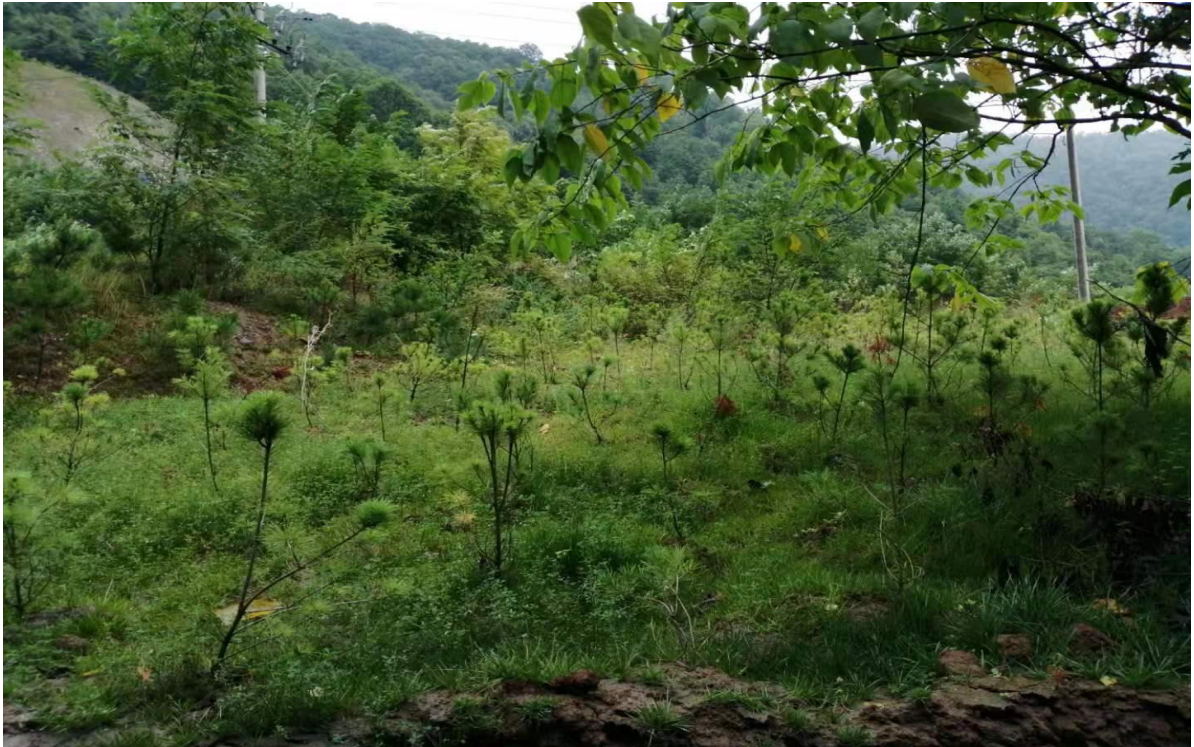
近年来千家坪钒矿主要完成的土地复垦工作为生活区的裸露边坡覆绿和部分渣堆的复垦（照片 2-13、2-14），其中生活区的边坡覆土厚度约 20cm，面积约 3500m²，种植的白三叶；渣堆整平复垦为耕地，覆土厚度约 30cm，面积 3000m²，总计覆土 1000m³，并涉及相关的挡墙、排水、整平、开挖等相关工程，上述工程共计投资 28 万元，整体复垦效果良好。

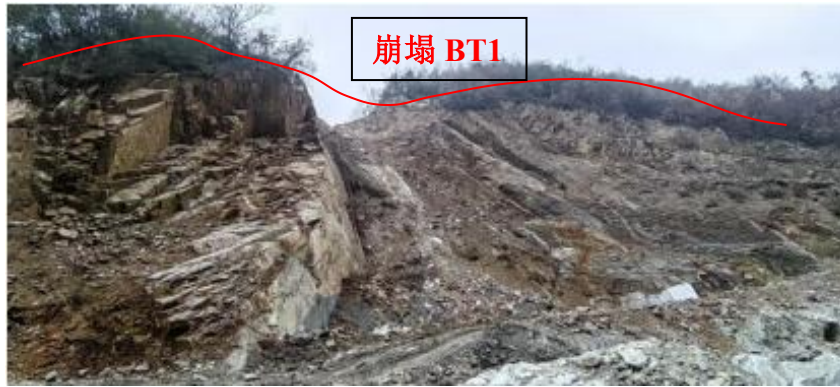
照片 3-1 BT1 崩塌全貌图（镜像 305°）

位于矿区内露天采场西侧的矿山道路旁,中心位置: X=*****, Y=*****, 坡脚高程 367m, 坡顶高程 373m。该崩塌体主要由道路开挖引发,崩塌体宽 25m, 高 6m, 厚 3m, 体积 450m³, 主崩向 125°, 属小型岩质崩塌 (照片 3-1)。坡体较陡, 岩体局部往外凸, 岩体较松散, 风化程度严重, 坡脚堆积有松散岩土体, 主要由于不规范开挖边坡导致坡体应力分布不平衡, 在降雨、震动等因素影响下有发生崩塌的可能性, 现状条件下, 该崩塌隐患稳定性差, 威胁矿山道路及矿山人员安全, 因此现状评估发生崩塌地质灾害的危害程度中等, 危险性中等。

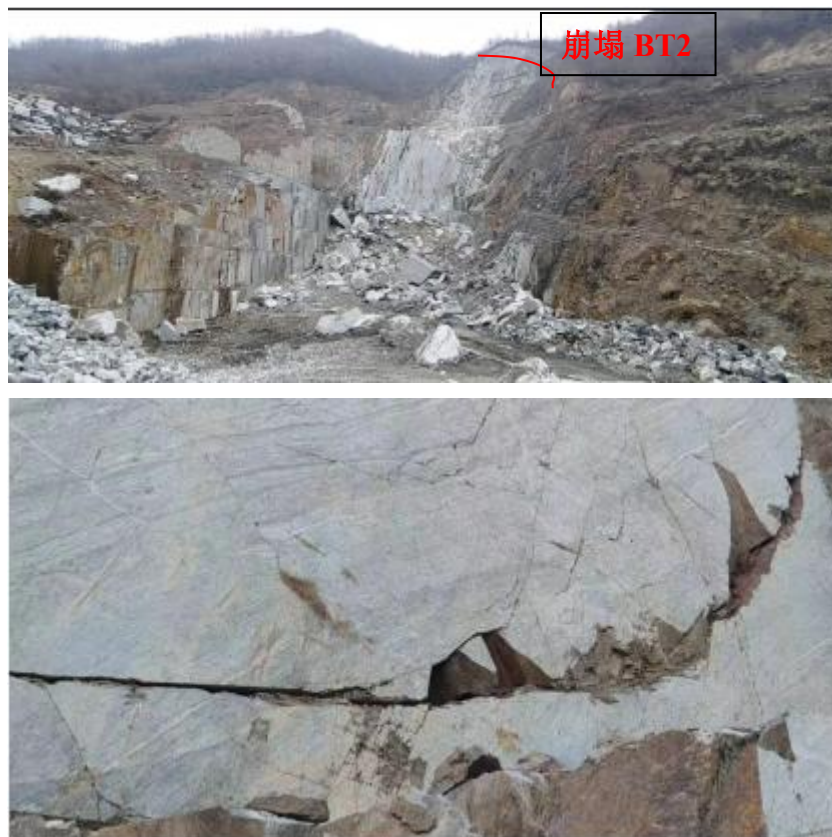
照片 3-2 BT2 崩塌全貌图（镜像 145°）

位于露天采场（CK1）上方，中心位置：X=*****，Y=*****，坡脚高程 365m，坡顶高程 408m。该崩塌体主要由采场不规范开采引发，崩塌体宽 55m，高 43m，厚 2.5m，体积 5913m³，主崩向 322°，属小型岩质崩塌（照片 3-2）。岩体较陡，岩土体较松散，风化程度严重，主要由于不规范开采，导致坡体应力分布不平衡，在降雨、震动等因素影响下有发生崩塌的可能性，现状条件下，该崩塌隐患稳定性差，威胁矿山机械和矿山人员安全，因此现状评估发生崩塌地质灾害的危害程度中等，危险性中等。

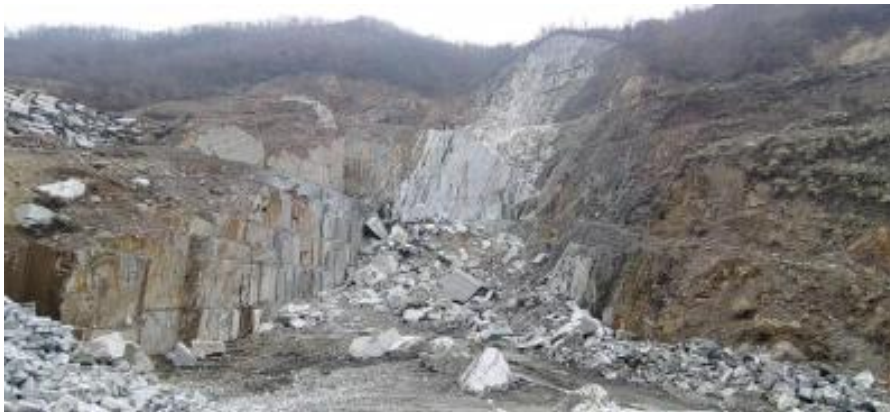
照片 3-3 露天采场

商南县湘河镇红鱼村楼房沟大理石矿，前期进行了开采，现状处于停产状态，前期企业在矿区内形成 3 处露采面，对地形地貌景观影响严重。露采面破坏原生的地形地貌形态和植被，损毁土地总计 1.5665hm²，损毁地类为采矿用地、乔木林地、灌木林地，损毁类型属于挖损，损毁程度为重度。

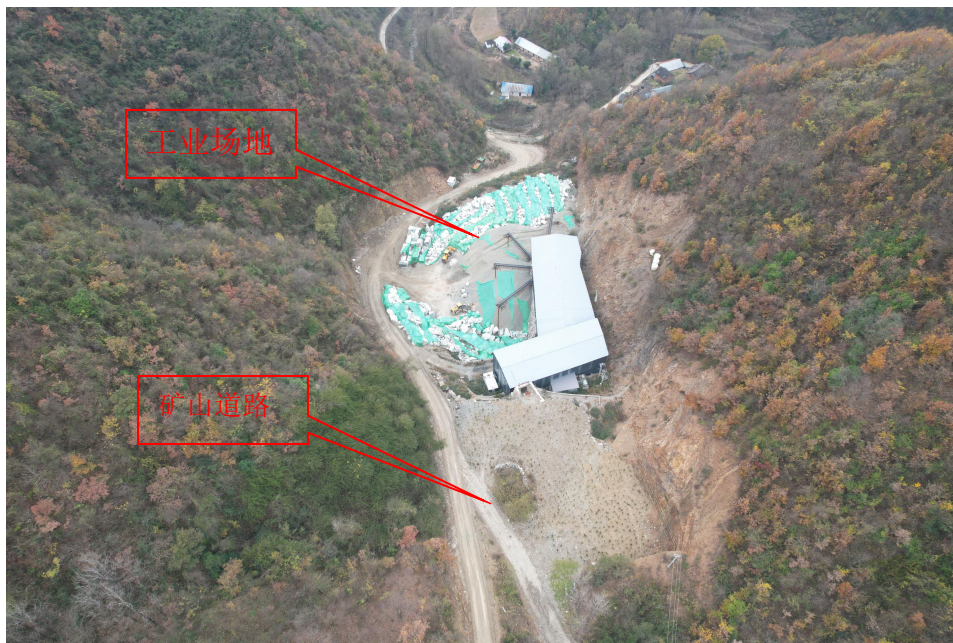
照片 3-4 工业场地及矿山道路

矿山现有道路从 K2 矿体北侧接入，从通村水泥路接入，沿地形修建，损毁面积 0.2870 hm²，土地损毁类型属于压占、挖损，损毁程度为轻度。

工业场地位于楼房沟支沟的沟口约 120m 处，占地面积 0.2025hm²，损毁地类为采矿用地，损毁类型为压占损毁，损毁程度为中度。

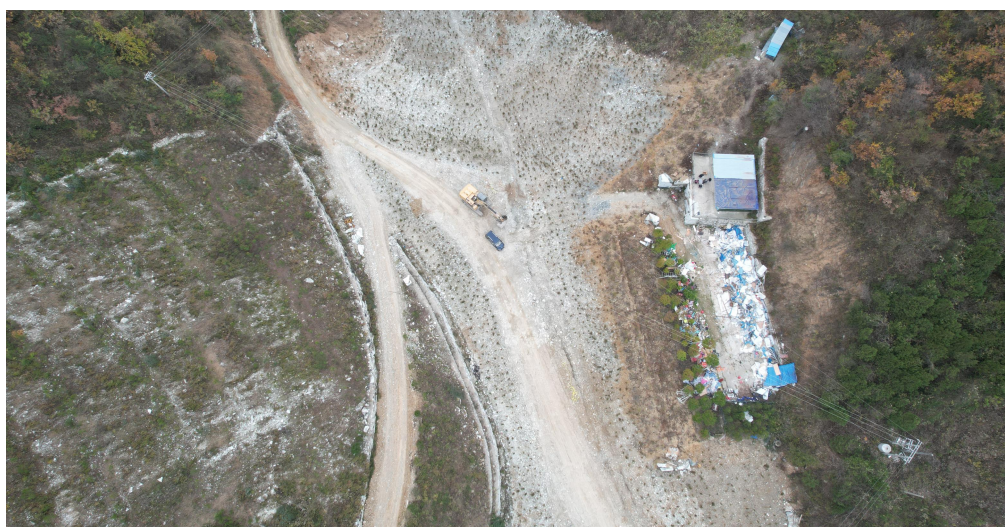
照片 3-5 办公生活区

办公生活区位于矿区内沟道北侧处，占地面积 0.0354hm²，损毁地类为采矿用地，损毁类型为压占损毁，损毁程度为中度。
